# 鉄筋コンクリート造戸建て住宅における 躯体の一部解体を伴う改修の設計・施工に関する研究

構法計画研究室 野中 陽次郎

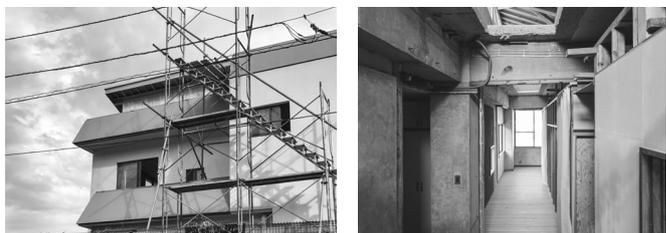
図2 改修後の外観と内観

実際に記録を行った建物の写真と図面を図2、3に示す。この改修は地方に建つ改修時点で築39年（1977年竣工）の診療所付住宅を対象としたものである（以下Y邸とする）。既存建物はRCラーメン構造であるが、1階の北側はRCの壁で仕切られている箇所があり、内装（間仕切り壁、床、天井）は主に木造で構成されている。

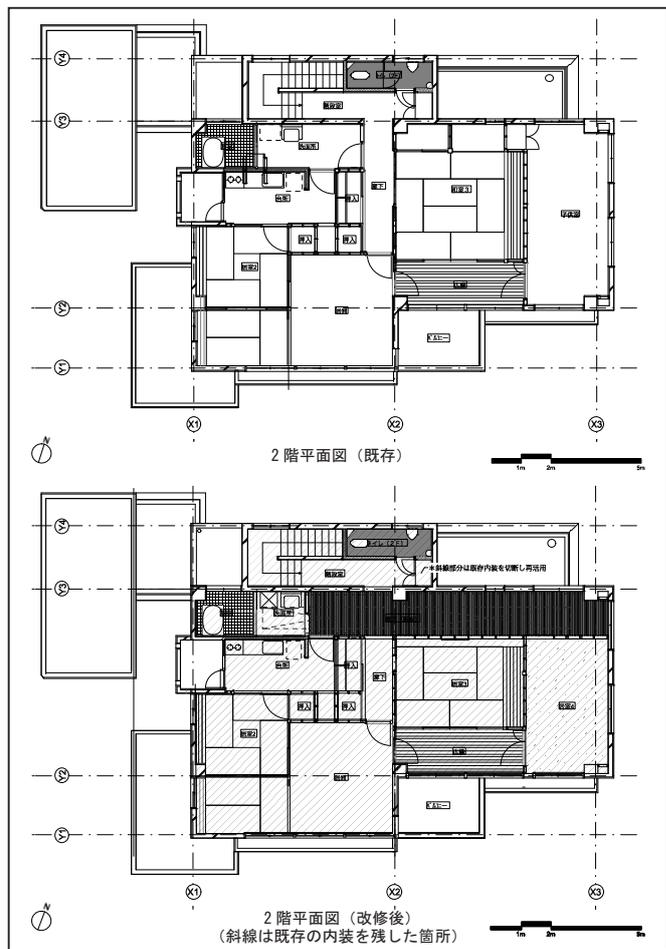
図3 調査対象平面図

間取りは1階に待合室、診察室、レントゲン室等の診療所の機能が配され、2階は居室、キッチン、洗面所、浴室等、生活に必要な機能が配されている。改修計画を行う上での与件は、大きく次の3点であった。1. 建物北側の環境を改善すること（湿気と暗さの改善）。2. 改修後は週末住宅として利用。3. ローコストでの改修。このような与件に対し次のような設計が行われている。a. スラブの解体、土間コンクリート充填：建物北側の2階スラブと屋根スラブを東西方向（長手方向）に解体し、屋根スラブの上には木造の塔屋を新設する。これにより採光と通風を確保し、北側の湿気を改善する。1階床下は布基礎となっており、地面が現しとなっていたため防湿コンクリートを充填することで地面からの湿気を遮断。b. 廊下の新設：解体した2階スラブの上にすのこ状の床を張り空気が抜ける廊下とする。またこの廊下は週末住宅として新たに使用する上での平面計画にも寄与する。c. 既存を活かした計画：出来るだけローコストで改修を行うため、2階で使われている木造の内装を可能な限り残しながら改修を行う。また仕上げは既存の躯体や解体した切断面を意匠として現す計画で、新設箇所は最小限としている。

で仮支えを行い、後日クレーン車を半日間使用することで、まとめて吊り上げを行った(表4)。複雑ではあるが、このような工法とすることで、コンクリートハンマー(以下ハンマーとする)のようなノミの打撃による解体と比べ、粉塵の抑制と全体工数の削減に繋がるのが想定されていた。2階スラブの解体範囲は、1階の梁・壁との干渉に配慮し200mmセットバックした位置としたが、この200mmは後に施工する床の下地となる大引を置くスペースにも配慮したものである。下階の天井裏に吊るされていた配管等はスラブ解体作業の前に切断し、解体後吹き抜けを避けるような配置で再度繋げられている。

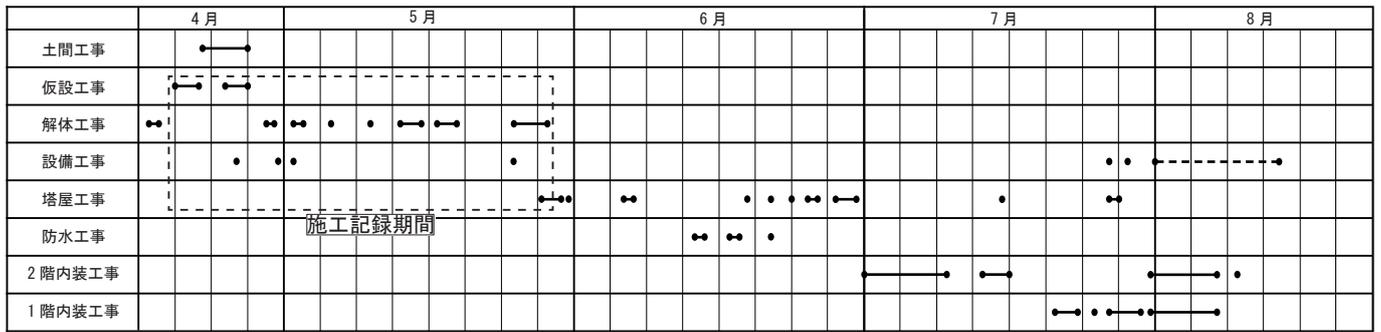
図4 改修工事全体の工程

前述した改修計画の工事について施工調査を行った。改修工事全体の工程を図4に示す。調査は既存の間仕切り壁等、スラブの解体箇所と重なる部分の内装の撤去が概ね完了した状態から開始し、スラブの解体に関わる準備作業から、解体ガラの撤去までの記録を行った。記録は筆者が現場で作業員の作業内容を15分毎に作業シート（表3）に記録し、適宜作業の様子をカメラで撮影した。

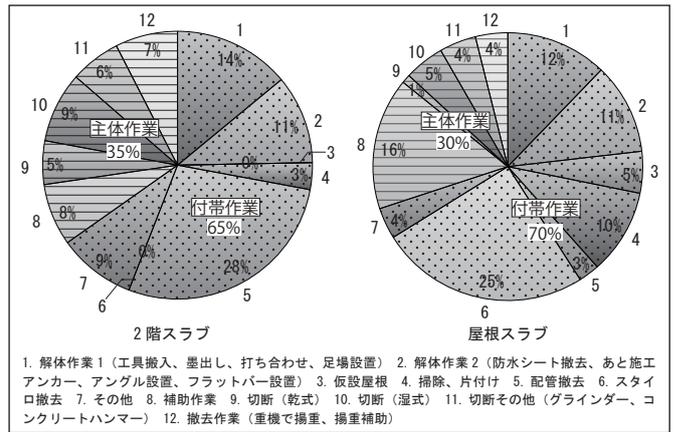
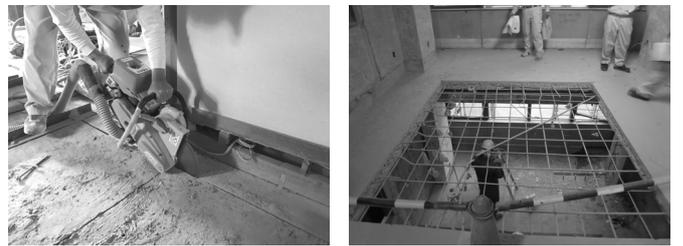
図8 Y邸とS邸の現場比較

Y邸では、前節4.2で述べた通りスラブ切断位置と既存内装との距離を200mmとして、1/10の断面詳細図で位置指定した。しかし、現場ではカッターの大きさが理由で、作業幅が確保できず、図面で想定していた解体範囲が90mm小さくなる結果となった<sup>注3)</sup>。別の現場（以下S邸とする）について、スラブ解体による躯体部分撤去改修を行った設計者にヒアリングを行ったところ、解体範囲が部屋の中央に位置しているため、施工する上で周囲に障害となるものがなく、図面上でも1/50の平面図での簡単な指示となっていたが、指示通りの工事と解体が可能となったとの結果が得られた（図8）。S邸の工事ではハンマーによる解体工法を採用しており、解体小口に凹凸ができるためモルタルの補修が行われている。またハンマーによる解体はガラが細くなるため、人の手による運搬が行われていた。

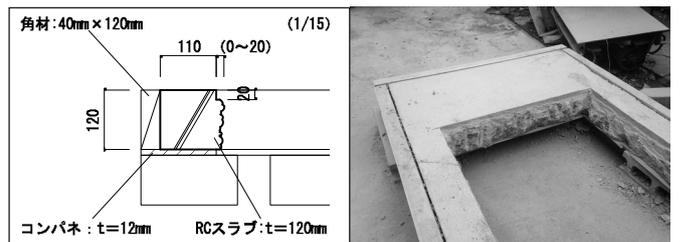
図9 スラブの解体実験

Y邸で解体されたスラブと同じ厚さのコンクリート板を施工し解体実験を行った。初め解体範囲の墨出しを行い、グラインダーで20mm程けがき、その後ハンマーで解体を行った。鉄筋は現れた際適宜切断している。想定通りの範囲で解体が可能であったが、グラインダーの刃が届かなかった小口の中央部分に0~20mm程の凹凸が残る結果となった（図9）。また、今回の解体ではノミが鉄筋と干渉する場面が多く見られた。ハンマーでの解体では、ノミの打撃が鉄筋を介して振動が内側から伝わり、残す躯体のひび割れに繋がる可能性もある。
